# BIULETYN

Centrum Badawczo-Edukacyjnego  
Konserwacji Zabytków PWSZ w Nysie

czerwiec 2015

### **Badania stratygraficzne ścian wewnętrznych kościoła pw. Wniebowzięcia NMP w Kazimierzu**

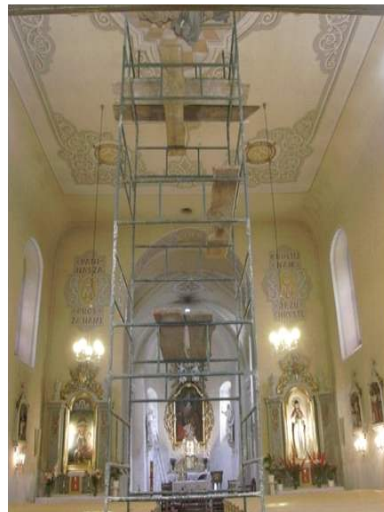
Fot 1. Wnętrze kościoła podczas wykonywania badań

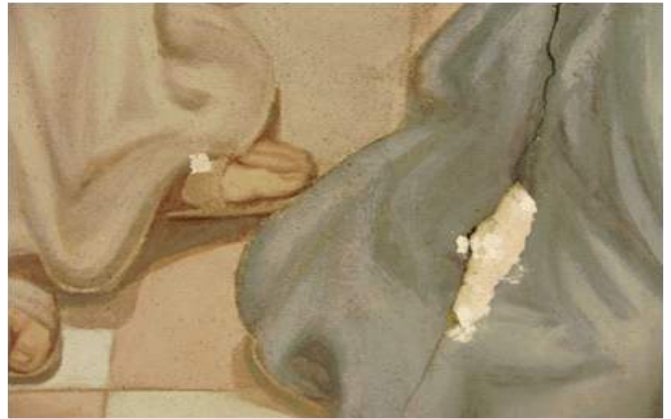
Fot 3. Odkrywka na sklepieniu nawy. Niewielka sonda oraz naturalny ubytek warstwy malarskiej wraz z częściowo wykruszonym tynkiem nie wykazuje istnienia warstw wcześniejszych w tym miejscu

Ze względu na zakres planowanych prac, ograniczający się jedynie do pomalowania nową warstwą powierzchni gładkich, ograniczono ilość sond schodkowych na malowidle, a brak pierwotnych tynków stwierdzono na podstawie oględzin miejsca ubytku warstwy malarskiej i niewielkiego wykruszenia tynku (Fot 3).

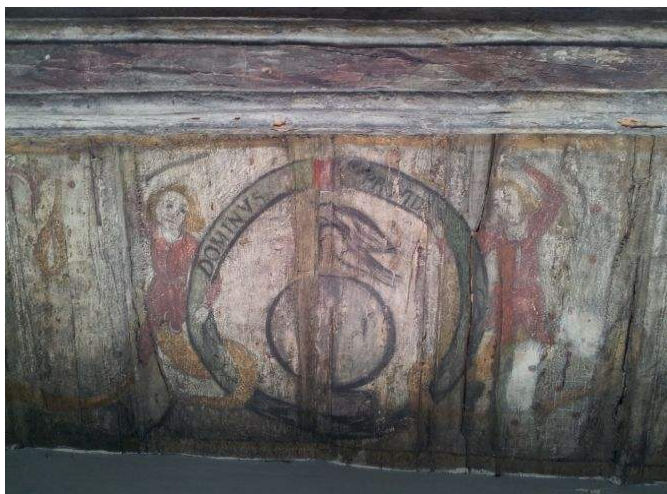
Syrenki z polichromii z XVII wieku źródło: [www.radioplus.pl](http://www.radioplus.pl)

W czasie prac remontowych prowadzona jest renowacja drewnianych oryginalnych stropów. Wśród nich na szczególną uwagę zasługują dwa, na których odkryto zachowane polichromie z XVII i XVIII w., które do tej pory przykryte były warstwą tynku. Są one wyjątkowo cenne bo przetrwały pożar Starego Miasta w czasie II wojny światowej.
