RESELTAM II Istambul 30 listopada – 2 grudnia 2010

SPRAWOZDANIE

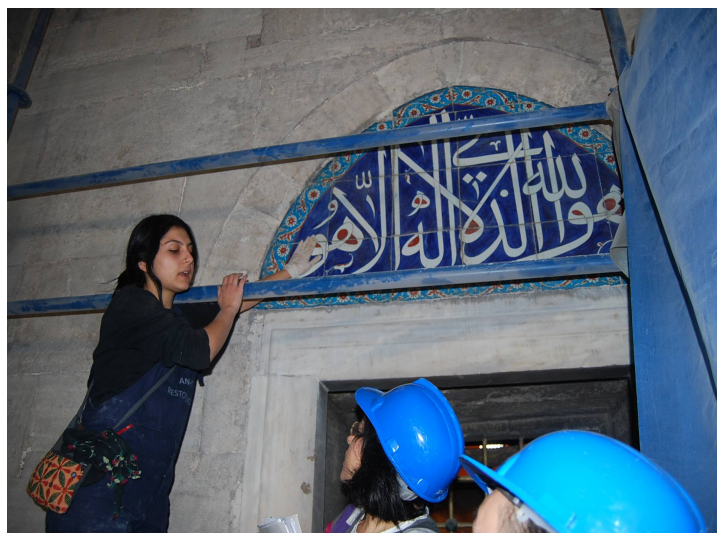
Wpierw pokrótce przybliżono technikę dekoracyjnych płytek ceramicznych *Iznik*, zdobiących fragmenty ściany przy głównym wejściu do meczetu. Zabiegi mają tu objąć miejscowe podklejanie odspojonych płytek oraz wymianę bądź uzupełnienie brakujących fug.

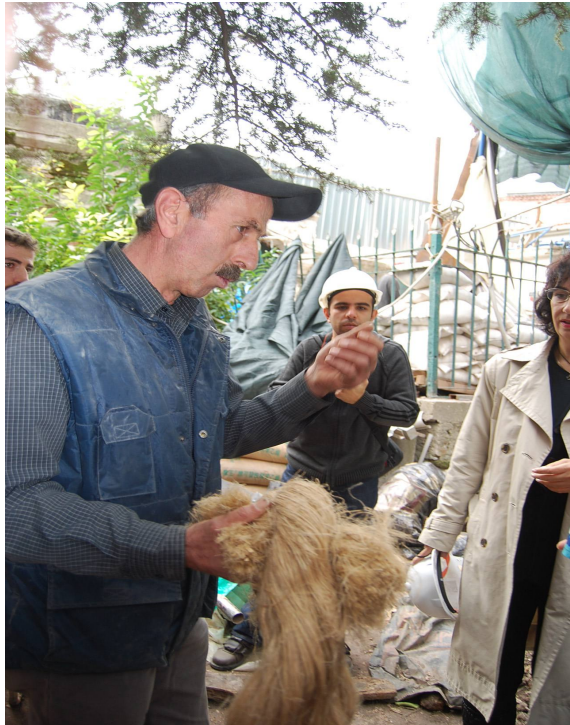
Kolejno omówiono przygotowanie i zademonstrowano nakładanie tynku *Horasan*. Wapienna zaprawa *Horasan* to mieszanina wapna gaszonego $\text{Ca}(\text{OH})_2$ z wodą, mączką ceglana bądź kamienną oraz wypełniaczem z włókien pochodzenia naturalnego (konopie).

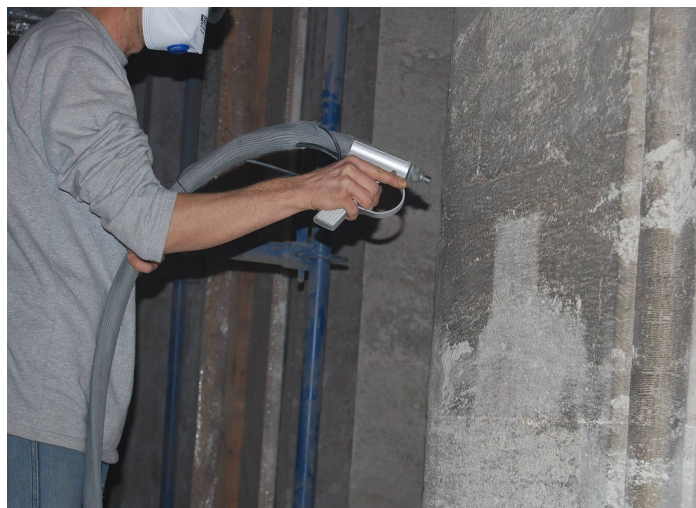
Kamienne elementy wnętrza meczetu, po wstępnym przemyciu wodą z detergentem, oczyszczane są przez mikropiaskowanie. Siła strumienia i ziarnistość piasku dobierana są tak, aby powodować możliwie minimalny ubytek substancji zabytkowej.

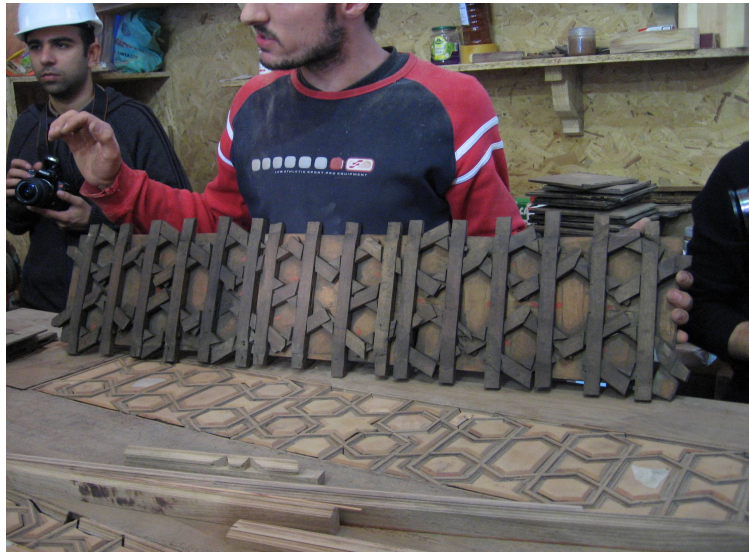
Drewniane elementy integralnie związane z budowlą (okiennice i drzwi *Kündekari*) rozbierane są na części, kolejno usuwa się bądź wycinana fragmenty zniszczone wskutek żerowania drewnojadów. Wstawki i nowe elementy wykonywane są z analogicznego gatunku drewna, połączenia dodatkowo wzmacnia się syntetycznym klejem

(prawdopodobnie wodną dyspersją polioctanu winylu). Ostatecznie wszystkie elementy drewniane pokrywane są warstwą werniksu szelakowego w rozpuszczalniku alkoholowym (odpowiednik politurę).

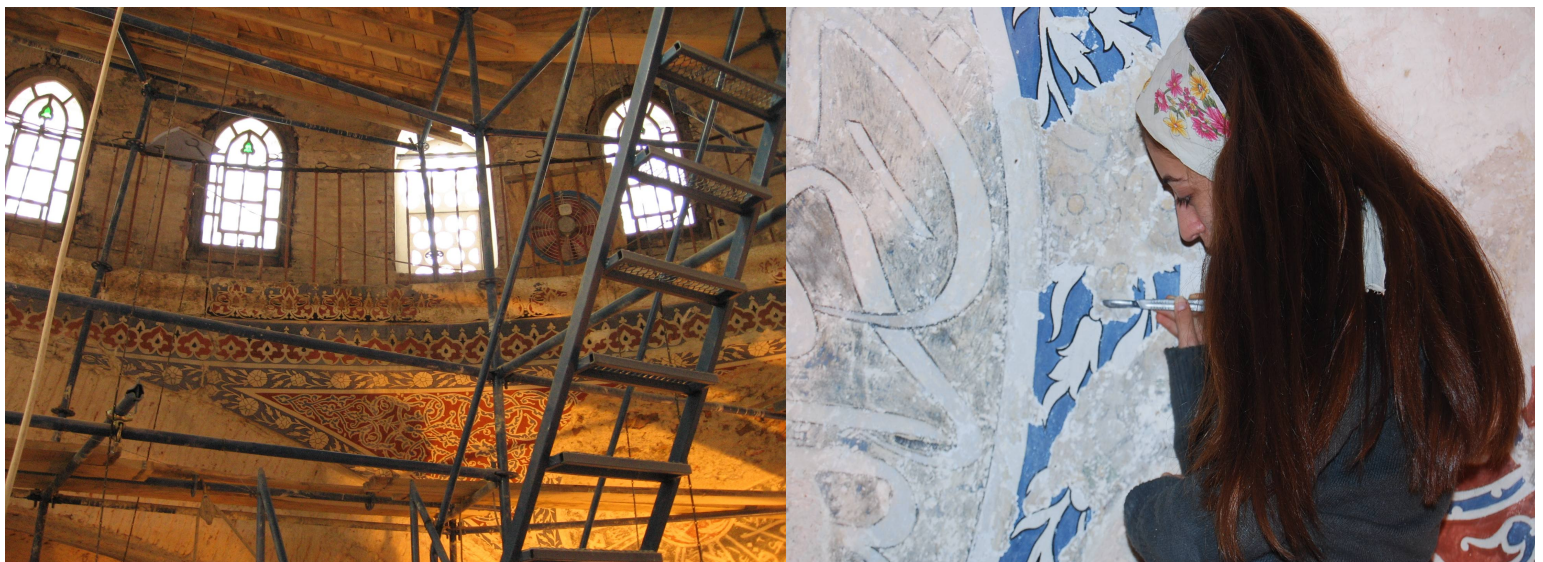
Pochodząca z różnych okresów chronologicznych dekoracja malarska sklepienia i kopuły odsłaniania jest spod wierzchnich nawarstwień (pobiał?) i słabych pod względem artystycznym, stosunkowo współczesnych przemalowań – mechanicznie, przy użyciu skalpeli, przecinaków i młotków. Odspojenia tynków podklejane są roztworem Primalu AC33 w wodzie, miejscowo (kieszonki) – roztworem Primalu AC33 w wodzie z dodatkiem wypełniacza w postaci mączki kamiennej.

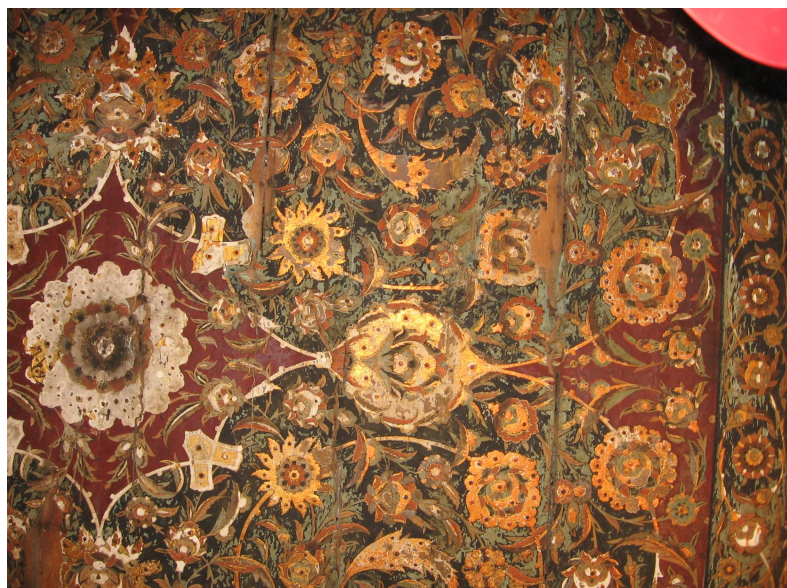
Poważny problem konserwatorski stanowi drewniany strop wnętrza wydzielonego do modlitwy, niewielkiego pomieszczenia. Zbudowany z łączonych na styk desek, pokrytych warstwą kleju glutynowego (?) i odpowiednio wyprawioną skórą, kolejno bogato dekorowany malarsko i miejscowo pokryty folią metalową strop, zachowany jest w bardzo złym stanie. Duże wahania temperatury i wilgotności sprzyjały intensywnej pracy drewna, to znów stało się przyczyną rozległych rozdarć skóry (głównie w miejscach styku desek), odspojień skóry, kolejno odspojień warstwy malarskiej i folii metalowych. Często podwyższona wilgotność sprzyjała również atakom mikrobiologicznym. Obecnie

prowadzone są badania fizyczne i chemiczne stropu, na podstawie których komisyjnie ustalony zostanie program prac konserwatorskich.

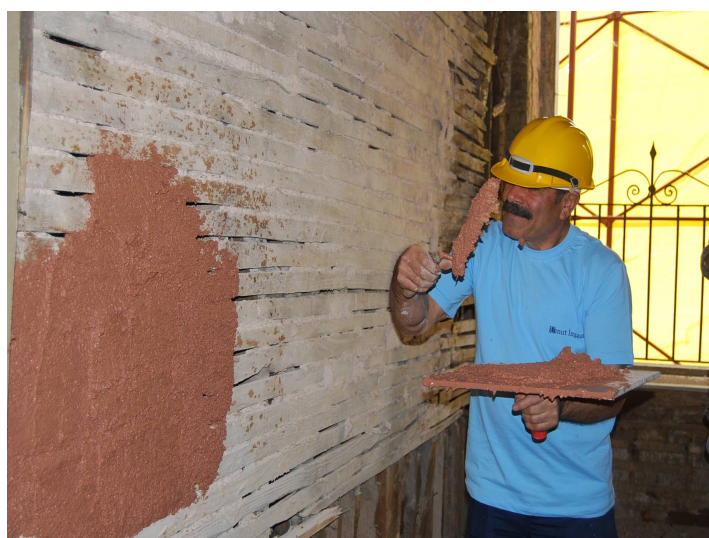
Trzeci dzień warsztatów rozpoczęto wizytą w nieużytkowanym budynku armeńskiej szkoły Mahrukyan, zlokalizowanym w dzielnicy Beşiktaş, należącej do europejskiej części miasta i przylegającej do brzegu Bosforu. Pokrótce w problematykę budowlaną i konserwatorską XIX w. zabytku wprowadziła uczestników architekt, Leda Serda Torus. Następnie ponownie omówiono przygotowanie tynku *Horasan* oraz zademonstrowano jego nakładanie. W tym czasie uczestnicy warsztatów mogli samodzielnie nałożyć tynk na fragment jednej z wewnętrznych ścian działowych budynku. Podczas przedpołudniowego spotkania omówione zostały również techniki oczyszczania drobnych elementów metalowych przynależnych do zabytkowego budynku (kotew, klamek, rynien itp.): w zależności od obiektu stosowane są zarówno metody chemiczne, jak i mechaniczne (mikropiaskowanie, opalanie).
